# Straßenverkehrsrecht

## PoliScan-Software Speed mit neuer Software betriebssicher?

Sachverst. Dipl.-Phys. **Klaus Schmedding**, Oldenburg / Sachverst. **Olaf Neidel**, Perleberg / Tech. Mitarbeiter **Thorsten Reuß**, Oldenburg

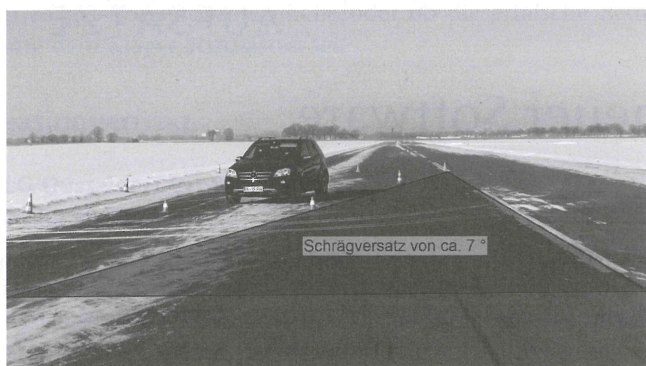
Bild 1

Nach den vom Messgerät insgesamt problemlos umgesetzten Geradeausfahrten von Einzelfahrzeugen wurde auf dem Fluggelände durch eng gesetzte Pylonen eine Fahrgasse vorgegeben, die unter ca. 7° auf das Messgerät zuführte, Bild 1.

Zum Zeitpunkt der Fotoauslösung war das gemessene Kfz schon wieder annähernd längsachsenparallel orientiert. Festzustellen war, dass bei einer solchen Spurwechselfahrt quasi kontinuierlich Messwerte genommen wurden und somit die 5°-Annulationsgrenze zumindest bei diesem Gerät nicht zutrifft.

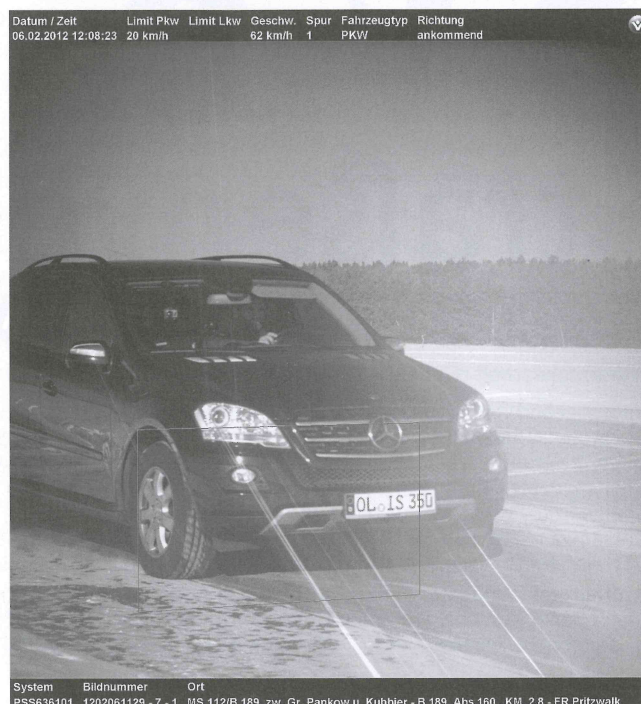
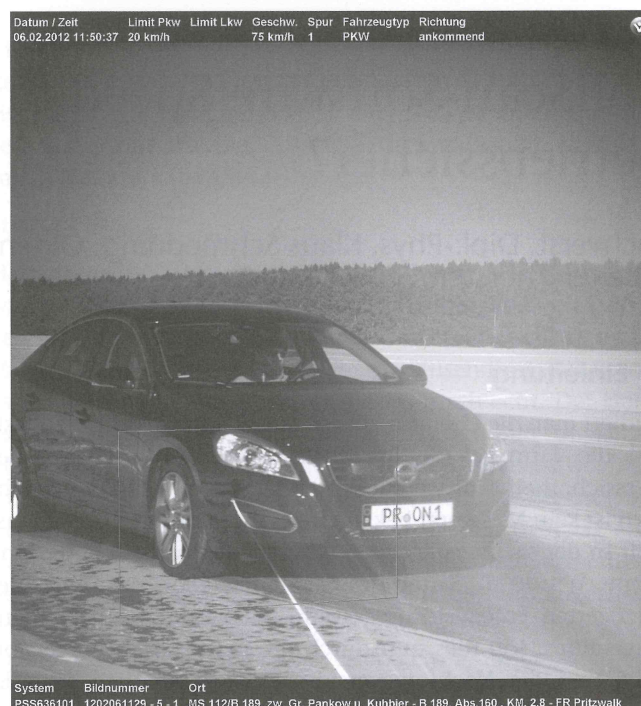
Auffällig war, dass bei einer solchen Schrägfahrt der Auswerterahmen, Bild 2 und Bild 3, nach links verschoben wurde. Dies wird damit zusammenhängen, dass die Vorausberechnung dieses Auswerterahmens entsprechend der auf das Gerät zuführenden Schrägfahrt kontinuierlich angenommen wurde – die Kfz waren aber in den Fotopositionen quasi wieder in Längsachsenrichtung der Fahrspur eingeschwenkt. Dies zeigt, dass die vom Hersteller angegebene Messwertbildung (Kfz-Erfassung) tatsächlich in einer größeren Distanz zum Messgerät erfolgt und damit durchaus typischerweise ab etwa 50 m davor. Der in Bild 3 zu sehende Volvo-Pkw zeigt einen sehr weit nach links verschobenen Auswerterahmen, was damit zusammenhängt, dass vom Fahrer das Kfz innerhalb der unter etwa 7° orientierten Fahrgasse noch stumpfwinkliger, mithin unter etwa 8 bis 9° angenähert wurde. Solche versetzten Auswerterahmen lassen sich also vorzugsweise mit durchgeführten Spurwechselbewegungen des (im Rahmen befindlichen) Kfz in Verbindung bringen.

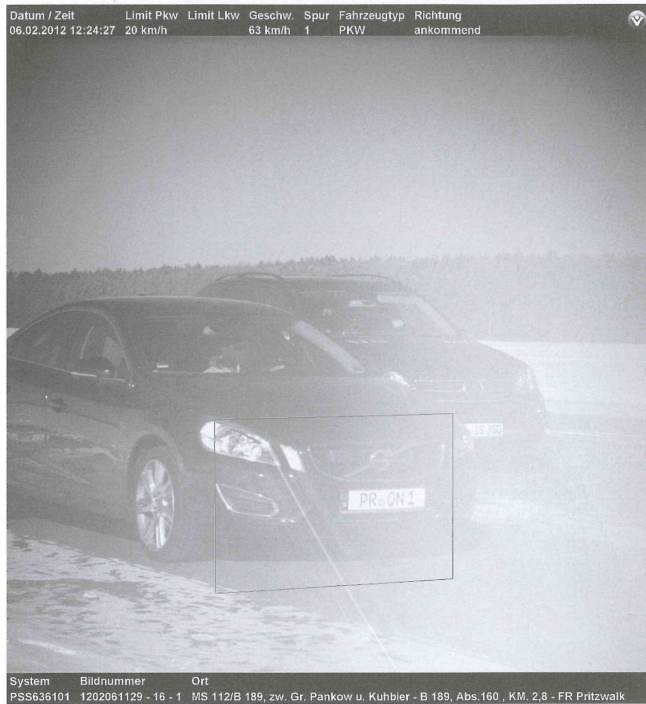
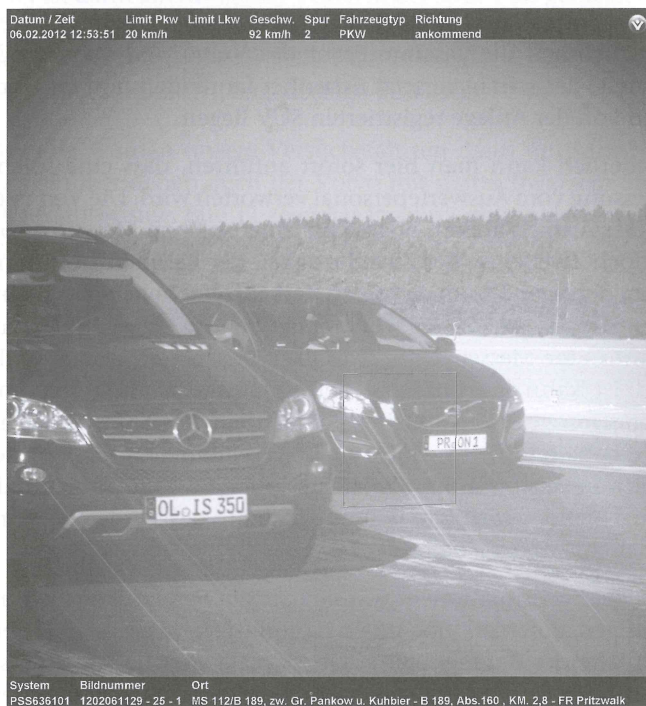
Es war dabei festzustellen, dass sich bei quasi identischer, allerdings spiegelverkehrter Annäherung der Kfz die Anlage stets für den im Frontbereich niedriger aufbauenden Volvo entschied, Bilder 4 und 5.

Wie man Bild 4 entnimmt, liegt der Auswerterahmen in breiter Ausdehnung auf der Volvo-Front, der hier in der ersten Fahrspur fährt. Bei einer quasi gleichen Kfz-Orientierung, nur hier der Volvo in der zweiten Fahrspur fahrend, wurde wiederum dieses Fahrzeug von der Messanlage registriert, nicht jedoch der deutlich höher aufbauende und mithin die größere Reflexionsfläche liefernde SUV. Es lag der Verdacht nahe, dass sich das Gerät allem Anschein nach eher an den, am Volvo tiefer liegenden Scheinwerfern orientierte, als am Kennzeichen, das bei beiden Kfz gereinigt war und mithin die gleichen Reflexionseigenschaften lieferten.

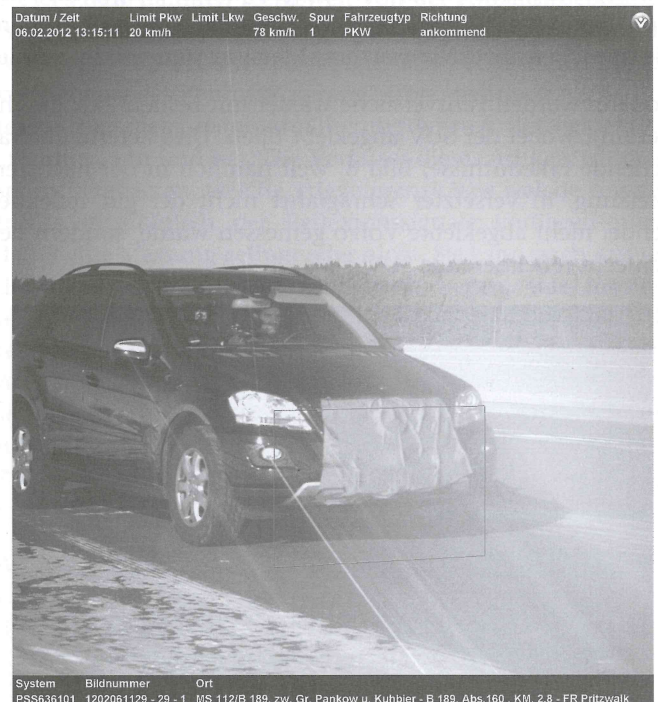
Bild 6

Dies wurde dann zum Anlass genommen, den SUV im Frontbereich zunächst am Kennzeichen abzudecken. Hierzu wurde ein dunkler, matter Stoff benutzt, Bild 6.

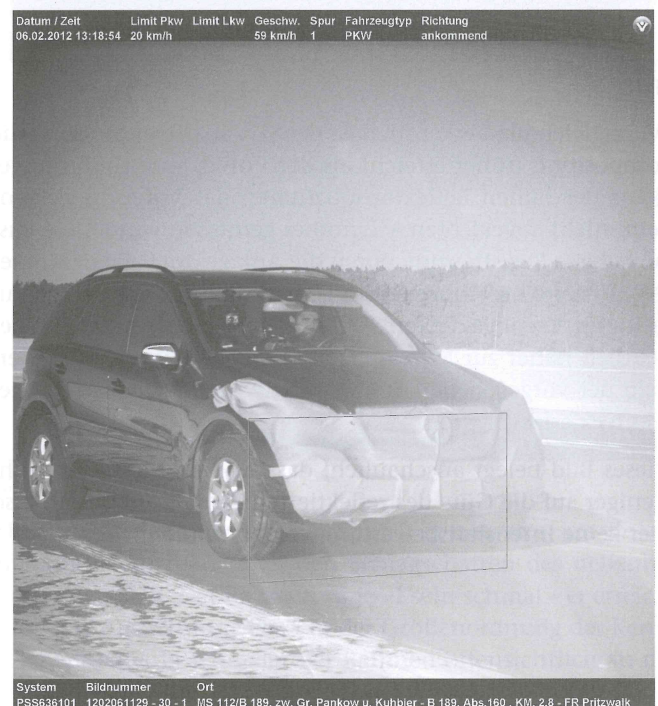
Bild 7

Bei dieser Einfahrt lag dann der Auswerterahmen in völlig normaler Position auf der Front des SUV – selbst dann, wenn man die komplette Front abklebt, Bild 7, ändert sich hieran nur wenig – der Auswerterahmen ist nur leicht nach links orientiert.

Dies kann ja nur bedeuten, dass die für eine Triggerung des Kfz im Messstrahl erforderliche Reflexionsgüte nicht sehr hoch liegen kann. Angesichts der geringen Reflexionsqualitäten, die der SUV in diesem Falle hatte, wäre eine erfolgreiche Messung

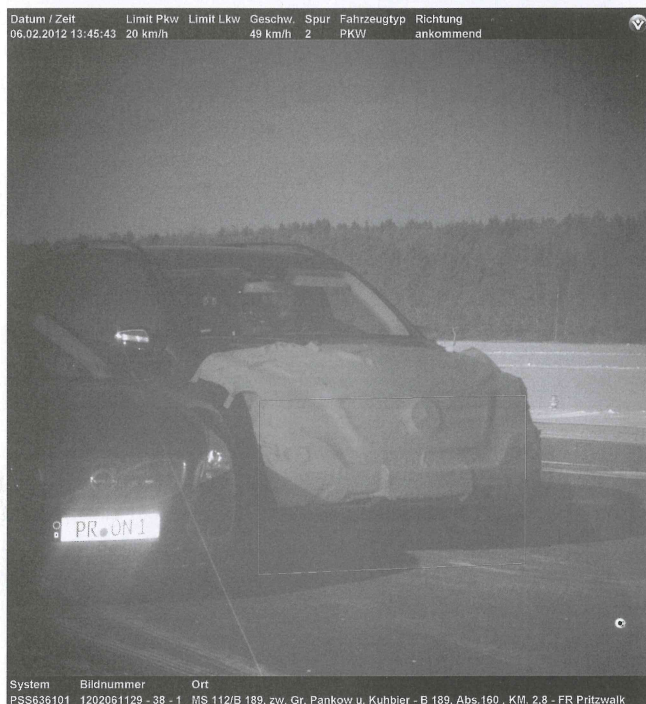
Bild 8

Sodann wurden Fahrversuche wieder mit beiden Pkw durchgeführt, wobei der SUV abgeklebt blieb. Dies lieferte überraschende Erkenntnisse, Bild 8, weil nämlich in der nächsten Messung, in versetzter Schrägfahrt nicht der gut reflektierende, nicht abgeklebte Volvo gemessen wurde, sondern der schlecht reflektierende SUV.

Wenngleich man erkennt, dass der SUV in dieser Messung die Fotoposition früher erreicht als der Volvo, so verblüfft angesichts der hohen Reflexionsqualitäten des Volvo (der zuvor beim nicht abgeklebten ML immer gemessen wurde) die ausgebliebene Registrierung durch die Anlage. Im Falle des Bildes 9 registrierte die Anlage dann gemäß nicht geeichter Spurzuordnung den abgeklebten SUV auf der Spur 2, wenngleich der deutlich näher zur Messanlage fahrende Volvo (noch innerhalb der vorgegebenen Spur 1) überwiegend vom Auswertereck erfasst wurde.

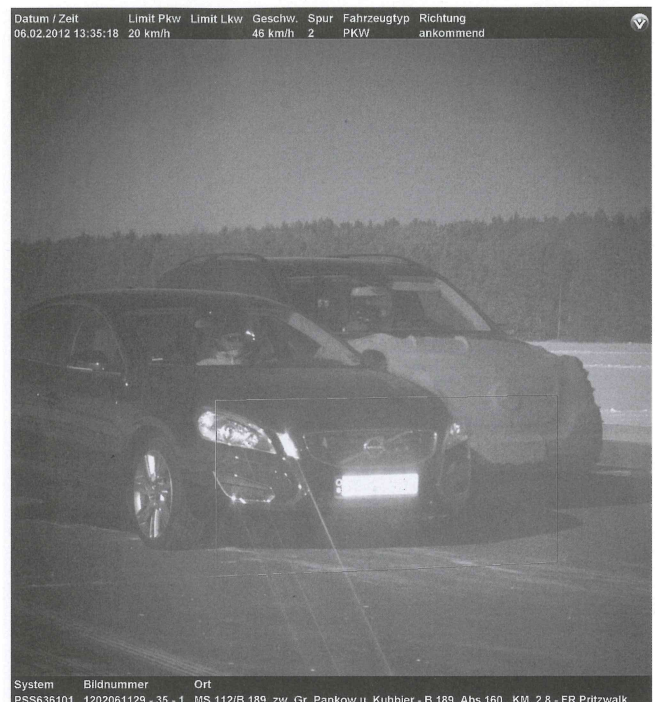
Dieses Bild belegt anschaulich, dass es dem Messgerät wohl weniger auf die Güte des reflektierten Signals ankommt; also hier keine Intensitätsbewertung vorgenommen wird.

Nicht anders ist es nämlich zu erklären, dass in dem sehr breiten Rahmen die gesamte Front des Volvo und auch große Anteile des schräg versetzt nebenher fahrenden und im Übrigen von der Anlage registrierten SUV liegen.

Sicherlich kann man hier sofort anführen, dass eine solche Messung vom Auswertepersonal verworfen wird. Die Verfasser dieses Artikels äußern angesichts einer solchen Messsituation jedoch Zweifel an der Zuverlässigkeit der Rahmenzuordnung zum richtigen Kfz im dichteren Verkehrsgeschehen. Es scheint dem Gerät egal zu sein, wer hier der bessere Reflektor bei Einfahrt in die Messebene ist, was nach unserer Ansicht bedenklich ist, kann das vom Hersteller vorzugsweise für die Messung herangezogene Kennzeichen keinesfalls die Bedeutung haben, wie behauptet wird. Umso mehr verwundert es, dass in der Softwareversion 1.5.5 als Hilfslinie eine 50 cm-Horizontale eingeblendet wird, die ja nun der Breite des vorderen Kennzeichens wiedergeben soll.

Solche Messsituationen, wie sie das Bild 9 zeigt, konnten im Übrigen durchaus nochmals reproduziert werden, mit stets variierender Rahmenbreite. Quasi exakt gleiche Ausgangssituationen für die Messungen wurden also vom Gerät in unterschiedlichster Art und Weise bewertet, zumindest was die, nach wie vor unklare Einblendung des Auswerterahmens betrifft. Exemplarisch zeigt hier Bild 10 eine quasi identische Messsituation wie Bild 9.

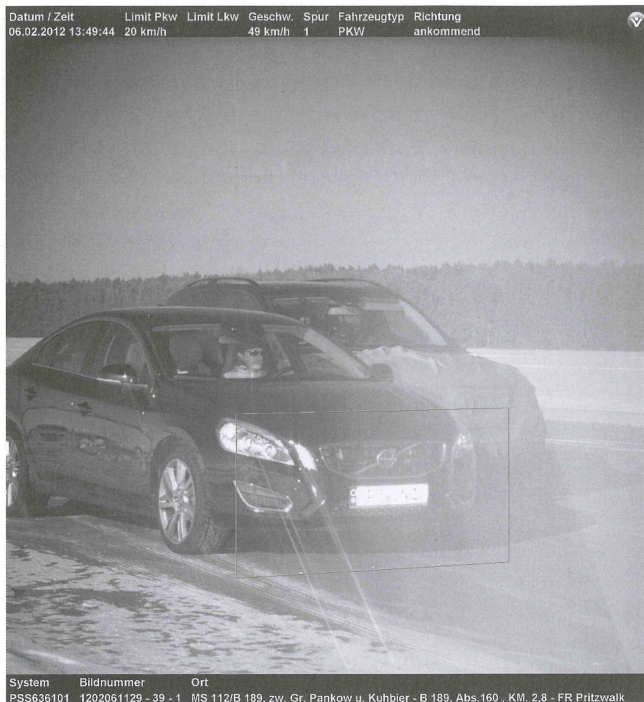
Bild 10

Hier ist dann allerdings der Volvo in der Spur 1 als gemessenes Fahrzeug benannt worden, wenngleich der Auswerterahmen auch wieder auf großen Teilen der Front des schräg versetzt hinterher fahrenden, abgedeckten SUV liegt.

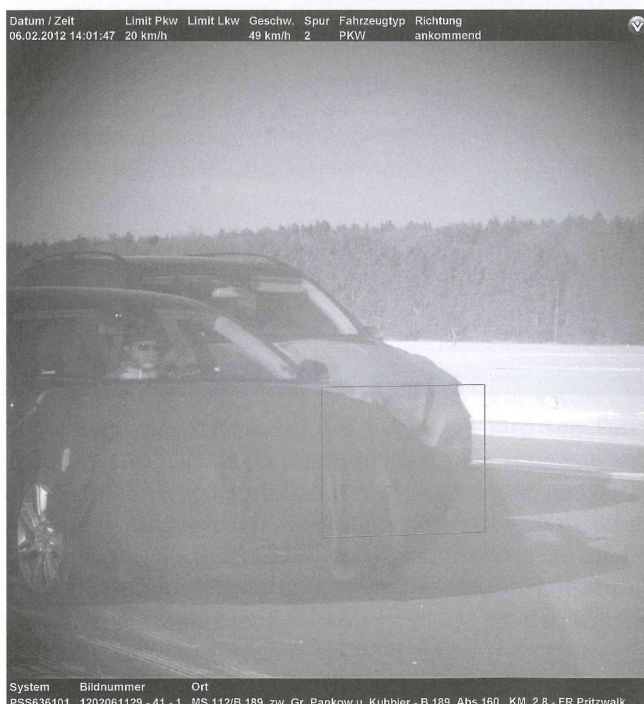
Beendet wurden unsere Versuchsfahrten dann mit Messvorgängen, bei denen auch der Volvo mit mattschwarzem Stoff abgeklebt wurde. Bild 11 zeigt das Ergebnis einer solchen Messung.

Zu erkennen ist, dass der Auswerterahmen wiederum auf beiden Fahrzeugfronten liegt – der Rahmen allerdings nur zum Fahrzeug in der Spur 2, also wiederum zum SUV gehören kann (hier liegt die Unterkante unterhalb des Vorderrades). Auch

hier wäre natürlich im Realfall keine Auswertung vorgenommen worden – nichtsdestotrotz zeigt auch wiederum dieses Foto, dass es dem Messgerät offensichtlich egal ist, welche Güte das Reflexionssignal besitzt. Der SUV befindet sich in dieser Phase nämlich recht weit von der Fotoauslöseposition entfernt – der Volvo hat selbige quasi erreicht. Eine echte Auswertelogik ließ sich im Rahmen der Messreihe so nicht nachvollziehen – der Rahmen „sprang“ trotz mehrfach wiederholter und vergleichbarer Annäherungsfahrten der beiden Kfz „wahllos“ hin und her. Die Verfasser dieses Artikels würde es sehr interessieren, welche Triggergrenze bzw welche Auswertegüte hinsichtlich der Reflexionssignale vorliegen muss, damit eine Messung gelingt oder nicht. Sie kann nach Ansicht der Unterzeichner nicht sehr hoch liegen, was insofern bedenklich ist, soll ja ein zielsicheres Erfassen von Kfz im dichten Verkehrsgeschehen problemlos möglich sein. Wenn die Auswertelogik nicht in der Lage ist, zwischen guten und schlechten Reflektoren zu unterscheiden und diese im Rahmen dann quasi vermengt werden, kann man zumindest Zweifel an der Zuordnungssicherheit im Falle des Erscheinens eines weiteren oder mehrerer Pkw im Beweisbild erheben.

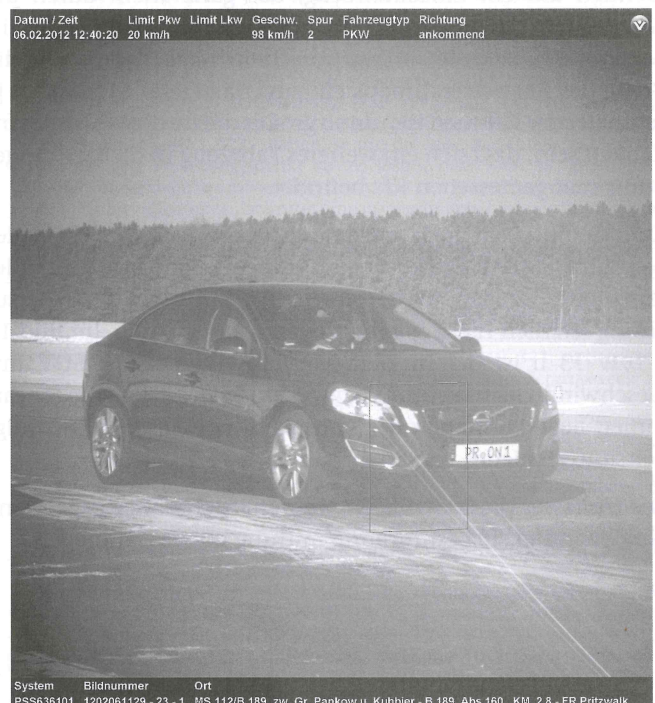
Bild 12

An dieser Stelle sei noch angemerkt, dass auch dann, wenn nur ein Kfz im Bildbereich zu sehen ist, (je nach gewählter Kamera durch das System) nicht auszuschließen ist, dass in direkter Nähe dazu ein weiterer Pkw fährt, Bild 12.

Hier wurde der Volvo in der Spur 2 gemessen – am linken Bildrand sieht man noch den Schlagschatten des nebenher fahrenden SUV. Der Rahmen ist jetzt sehr schmal – er erreicht hier eine Ausdehnung etwa in der Größenordnung der Kennzeichenbreite. Je schmaler der Rahmen offensichtlich an der Frontstruktur eines Kfz eingeblendet wird, umso höher dürfte die Wahrscheinlichkeit dafür sein, dass sich in dichter Nähe dazu ein weiteres Kfz aufhält. Die Reflexionseigenschaften der Frontstruktur des Pkw selbst können hier nicht das Auswahlkriterium sein, wie die Versuche mit den abgeklebten Fahrzeugfronten ja nun unmissverständlich zeigten.

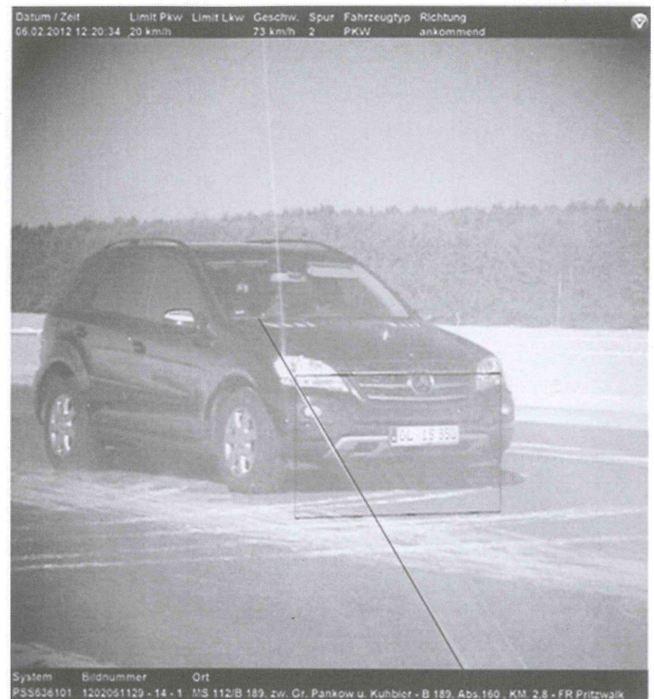
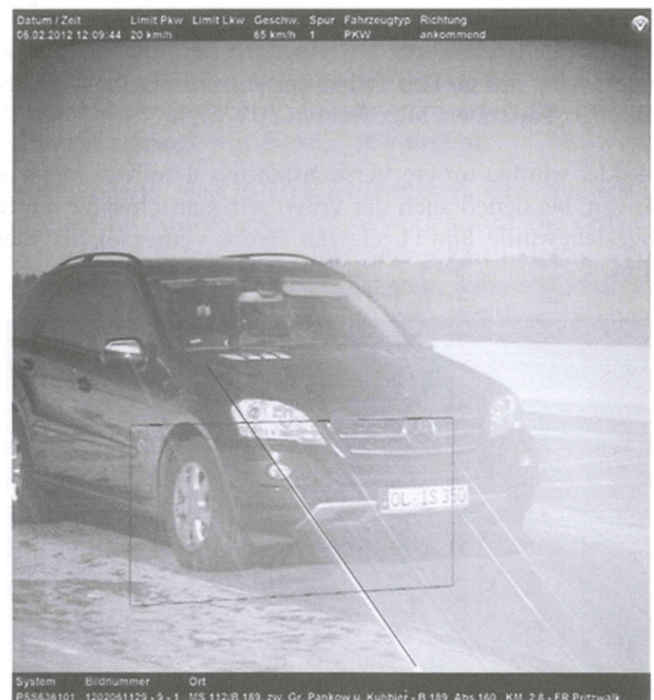
Bild 13a

Zum Schluss sei noch angemerkt, dass der vom Hersteller bemühte SMEAR-Effekt derart große Geschwindigkeitstoleranzen zulässt, dass selbiger für eine seriöse Untersuchung letztlich nicht herangezogen werden sollte. Im Bild 13 a bzw 13 b ist der in Geradeausfahrt gemessene SUV mit Geschwindigkeiten von 73 bzw 65 km/h zu sehen – die Smear-Linien liegen annähernd identisch trotz eines Geschwindigkeitsunterschiedes von 8 km/h.
